KLASZTOR I KOŚCIÓŁ O.O. FRANCISZKANÓW W BIECZU.  
ZALECENIA KONSERWATORSKIE DO RESTAURACJI ŚCIAN I SKLEPIENIA KOŚCIOŁA

## ZALECENIA KONSERWATORSKIE DO RESTAURACJI ŚCIAN I SKLEPIENIA KOŚCIOŁA

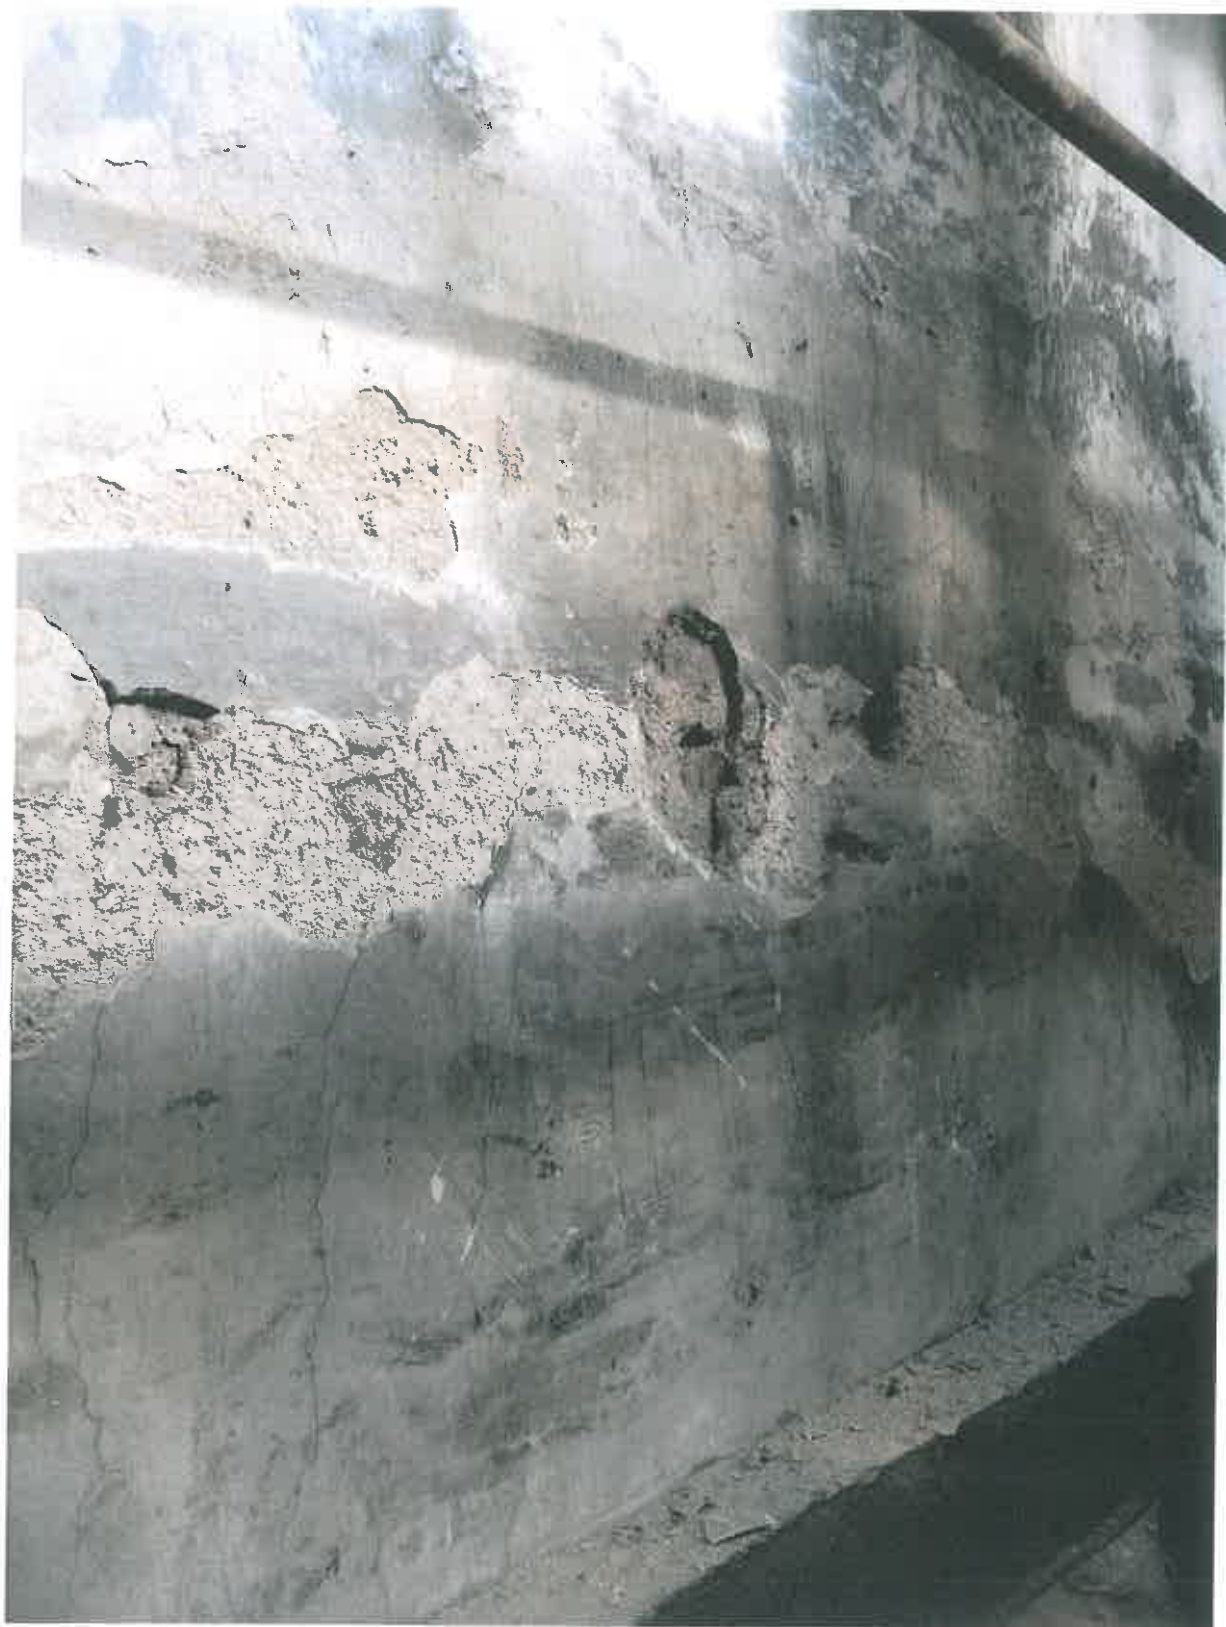
Stan zachowania ścian i sklepienia nawy kościoła jest zły. Polichromia wykonana w latach 70-tych XX wieku jest mocno zabrudzona i zakurzona. Farba łuszczy się i odpryskuje. W dolnej partii ścian występują odspojenia, tynk jest zmurszały i zagrybiony. We wnękach okiennych obecne są ubytki do warstwy muru ceglanego. Po ścianach biegną niestarannie zakitowane przekłucia pod instalację elektryczną. Na ścianach występują spękania, które zanikają w

dolnej partii przy posadzce. Spękane jest sklepienie krzyżowo – żebrowe, spękania ułożone są wzdłuż osi kościoła, wystąpiły prawdopodobnie w dość odległym czasie i są stabilne.

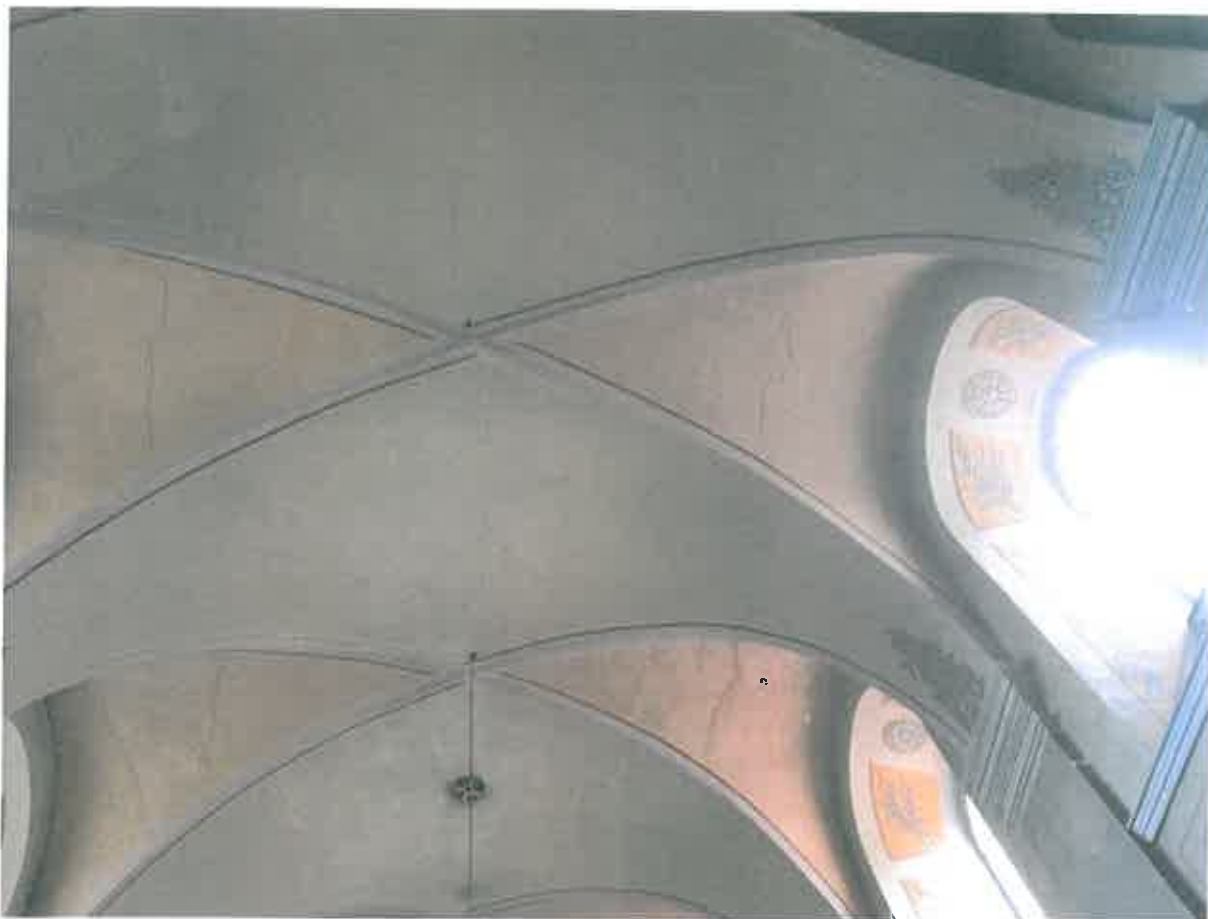
Spękania występują również w obrębie łuku tęczowego są dość znaczące, ale także ustabilizowane.

Figuralna dekoracja malarska na łuku tęczowym jest mocno zabrudzona i pociemniała. Z uwagi na brak dostępu szczegółowy jej stan zachowania możliwy będzie do ustalenia po postawieniu rusztowań.

1. Wstępne, mechaniczne oczyszczenie powierzchni warstwy malarskiej. Usunięcie pajęczyn, złogów kurzu i innych zabrudzeń.
2. Dezynfekcja – powierzchnię zdezynfekować poprzez natryśnięcie preparatu o dużej efektywności biostatycznej i biobójczej. Wykonać uprzednio próbę oddziaływania preparatu na farby.

3. Oczyszczenie powierzchni polichromii. W pierwszej kolejności powierzchnię delikatnie oczyścić mechanicznie przy pomocy miękkich pędzli oraz specjalistycznych gumek. Następnie użyć preparatu na bazie samowulkanizującej emulsji lateksowej nie zawierającej rozpuszczalników organicznych, środków powierzchniowo czynnych i soli nieorganicznych. Preparat ten nanosi się na powierzchnię w postaci płynnej (pędzlem, wałkiem lub metodą natrysku) i, po rozmiękczeniu i związaniu nawarstwień i zabrudzeń oraz zwulkanizowaniu warstwy, zdejmuje z powierzchni w postaci błony. Preparat ma zdolność usuwania zabrudzeń z nawet drobnych zagłębień i porów. Dodatkowo praktycznie nie wprowadza się

4. W razie konieczności utrwalenie polichromii – użyć należy nisko stężonych (2-5% w zależności od potrzeb) roztworów żywicy akrylowej (kopolimer akrylanu metylu z metakrylanem etylu o wysokiej stabilności optycznej, odporności na promieniowanie UV) w etanolu lub ksylenie.

6. Uzupelnienie ubytków dekoracji malarskiej ;zaleca się zastosować farby identyczne do używanych przy wykonaniu polichromii .Prace prowadzić z dużą ostrożnością oraz w zakresie koniecznym. Zakres i sposób wykonania retuszu proponuje się dobrać po usunięciu przemałowań i oczyszczeniu sztukaterii. Należy wziąć pod uwagę retusz ubytków kropką, kreską lub laserunkową plamą w kolorach lokalnych.

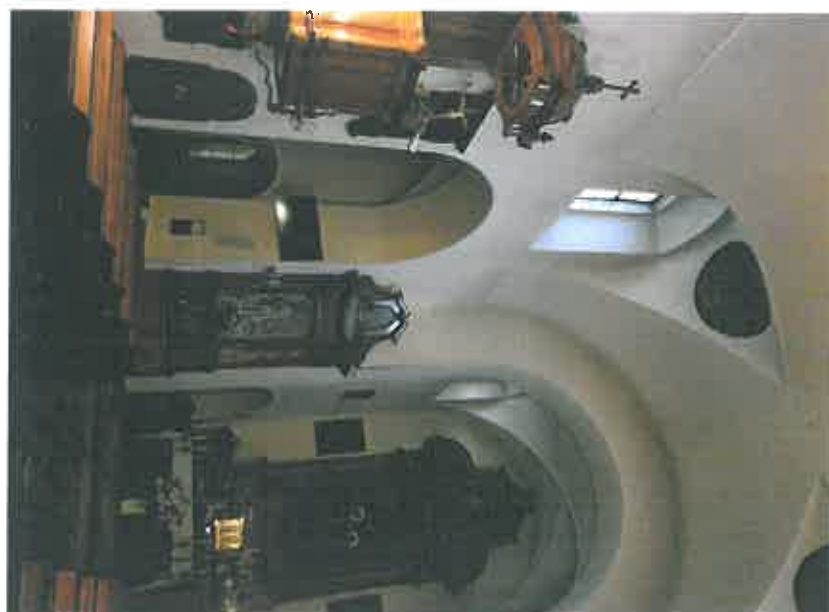
Ściany na przestrzeni lat były kilkakrotnie odnawiane materiałami o odmiennej technologii, które nie tylko zatraciły ich pierwotny charakter, ale również przyczyniły się do ich niszczenia. Zdestruowane, nie posiadające wartości historycznej i estetycznej wtórne tynki oraz nawarstwienia farb powinny zostać usunięte. Podłoże należy bardzo dokładnie oczyścić, gdyż pozostawione resztki mogą powodować przebarwienia i brak kohezji pomiędzy warstwami nowego tynku. Podczas usuwania wtórnych nawarstwień zaleca się odsłonić oryginalne wykończenia powierzchni – sposób zacierania tynku i kolorystykę. Pozwoli to odtworzyć wygląd wnętrza zgodnie z intencją projektanta i historyczną aranżacją kolorystyczną. Pierwotnie wszystkie kościoły reformackie były malowane na biało. Poniżej na zdjęciu kościół Reformatów w Krakowie.
